Baumpflege Südbayern GbR

2. Juni 2022

Stellungnahme zum Zustand und der Erhaltenswürdigkeit von 4 Bäumen im Bereich des Uferwegs und der Staatsstraße

Zu betrachten sind 4 Großbäume entlang des Fußwegs und der Staatsstraße am Mösl-Weiher (Sh. Anhang für alle Bilder)

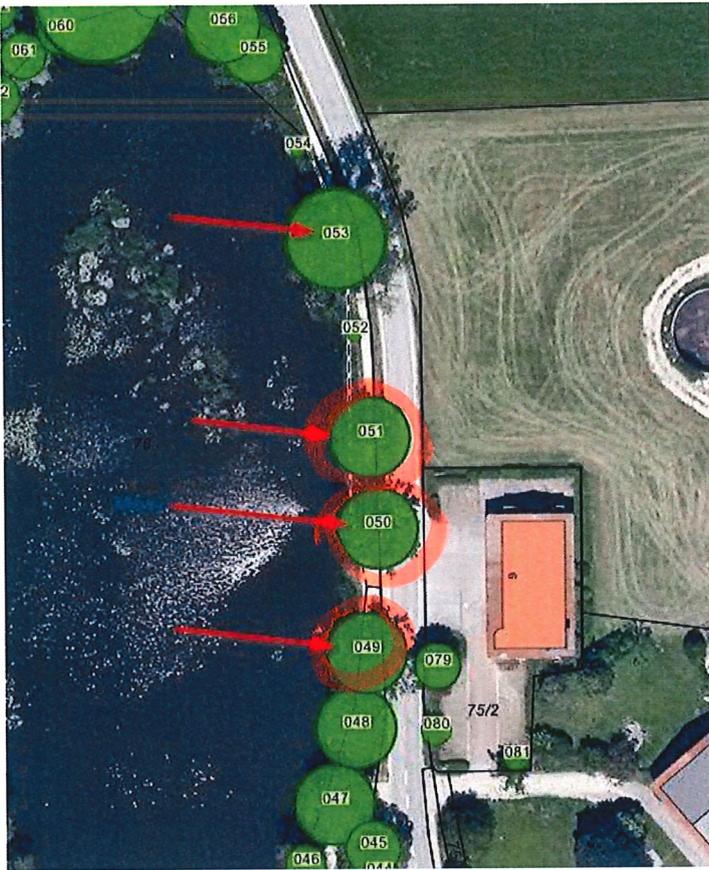
Übersicht

aus RIWA. Baum 49 unten, Baum 53 oben im Bild
