Körnungslinie

DIN 18123

BV Prutting Forststraße Baugebiet

Bericht:
 20-09-05
 Anlage:
 3.1

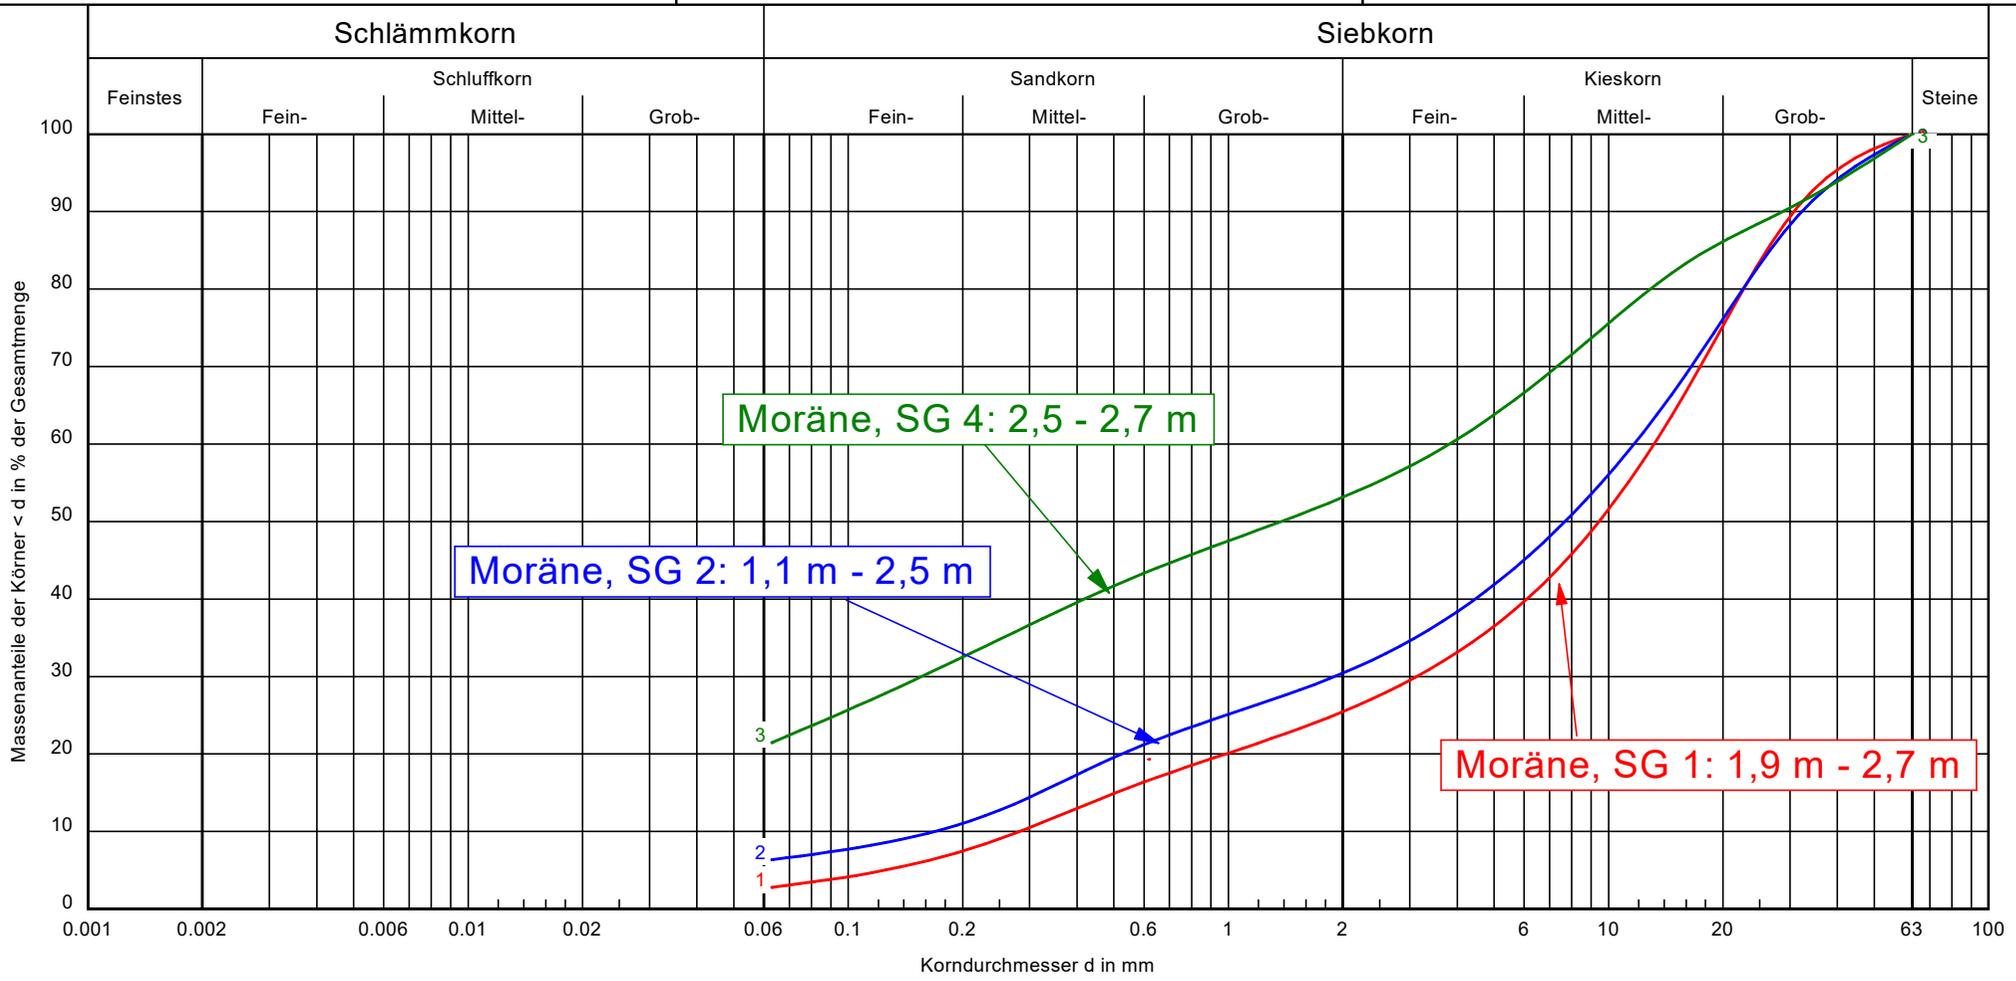
Prüfungsnummer:
 Probe entnommen am: 08.09.2020
 Art der Entnahme: gestört
 Arbeitsweise: Nasssieb- und Schlämmanalyse

Signatur:	SG 1	SG 2	SG 4
Entnahmestelle:	1,9 m - 2,7 m	1,1 m - 2,5 m	2,5 m - 2,7 m
Tiefe:	1,9 m - 2,7 m	1,1 m - 2,5 m	2,5 m - 2,7 m
Bodenart	G, s	G, s, u'	G, s, u
U/Cc	46.8/2.6	69.4/1.8	-/-
k [m/s] (Hazen):	9.2 · 10 ⁻⁴	3.3 · 10 ⁻⁴	-
T/U/S/G [%]:	-/2.8/22.7/74.5	-/6.4/24.1/69.6	-/21.5/31.6/46.9
Frostsicherheit	F1	F2	F3
Reibungswinkel	39.5	39.3	37.8
Bodengruppe	GW	GU	GU*
Kornkennzahl	0027	0127	0235

Zu- und Abschläge Reibungswinkel:
 Korrektur für Abstufung: mittel (+-0°)
 Korrektur für Lagerung: mittel (+-0°)
 Korrektur für Kornform: mittel (+-0°)

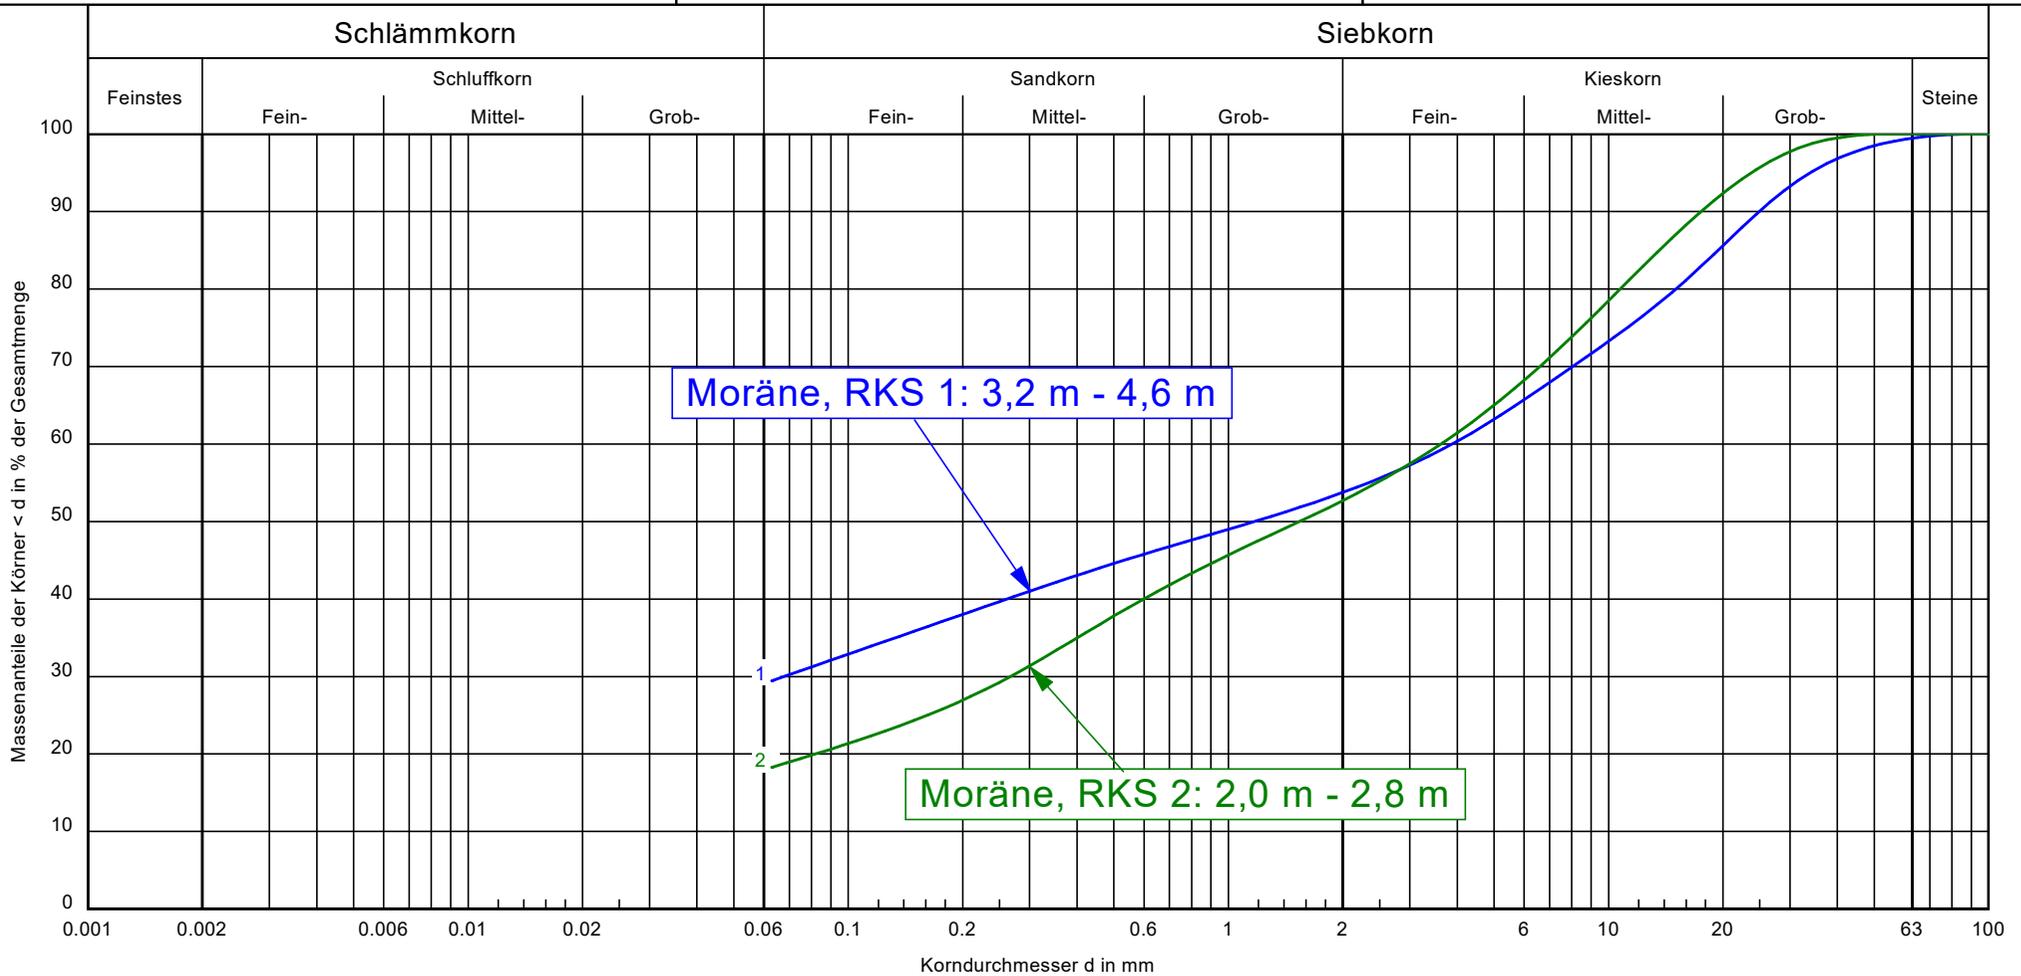
Bericht:
 20-09-05
 Anlage:
 3.2

Körnungslinie

Prüfungsnummer:
 Probe entnommen am: 13.10.2020
 Art der Entnahme: gestört
 Arbeitsweise: Nasssieb- und Schlämmanalyse

Moräne, RKS 1: 3,2 m - 4,6 m

Moräne, RKS 2: 2,0 m - 2,8 m

Signatur:		
Entnahmestelle:	RKS 1	RKS 2
Tiefe:	3,20-4,60 m	2,00-2,80 m
Bodenart	G, u, s	G, s, u
U/Cc	-/-	-/-
k [m/s] (Hazen):	-	-
T/U/S/G [%]:	- /29.5/24.3/45.7	- /18.3/34.4/47.3
Frostsicherheit	F3	F3
Reibungswinkel	37.5	38.2
Bodengruppe	GU*	GU*
Kornkennzahl	0325	0235

Zu- und Abschläge Reibungswinkel:
 Korrektur für Abstufung: mittel (+-0°)
 Korrektur für Lagerung: mittel (+-0°)
 Korrektur für Kornform: mittel (+-0°)
